# ICOMOS<sup>2/2021</sup><sub>in</sub>

Suomen osaston jäsentiedote

## Jäsentiedote 2/2021

# Kirkkomaalaustraditiot Pohjanmaalla

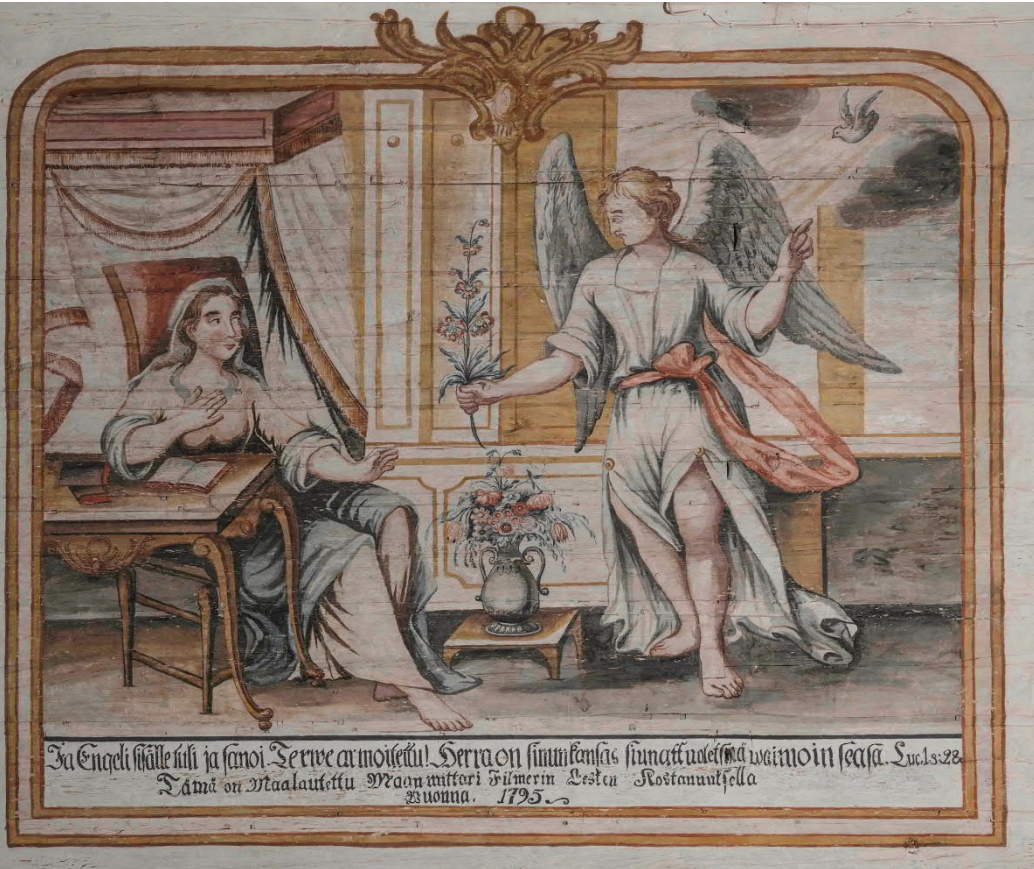
Emanuel Granbergin Marian ilmestys 1795. Maalauksesta tutkittiin keskellä olevasta kukka-aiheesta ja pöydällä olevasta kirjasta pigmentit. Kohdat, jotka ovat olleet vihreät, ovat nyt haalistuneet siniharmaiksi. Kuvat: Arno de la Chapelle, Tiina Sonninen.

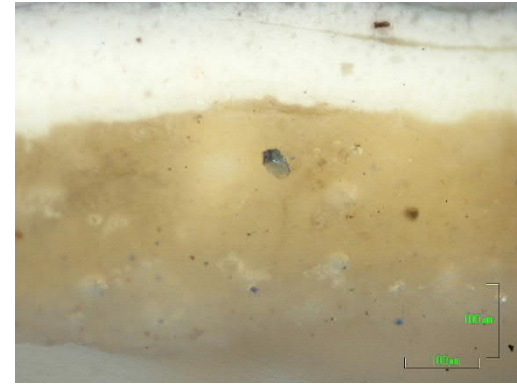
Mikroskooppikuvassa on näyte seinän valkoisesta maalipinnasta. Näytteessä on alimmaisena hyvin ohut vaaleansininen liimamaalikerros [1]. Kerros liittyy 1600-luvun lopun seinän maalipintaan. Seuraavana on paksu kellastunut valkoinen liimamaalikerros [2], joka liittyy todennäköisesti 1785 seinien maalaus töihin. Kirkkaan valkoinen kerros [3] näytteen pinnassa on 1980-luvulla restauroinnissa käytetty temperamaali. Näyte on kuvattu 10x suurennoksella.

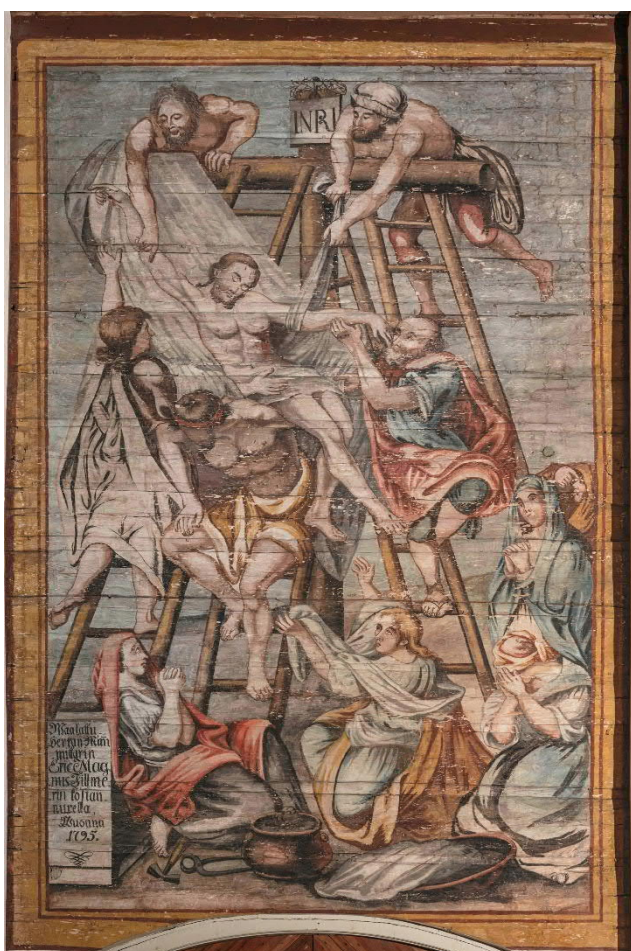
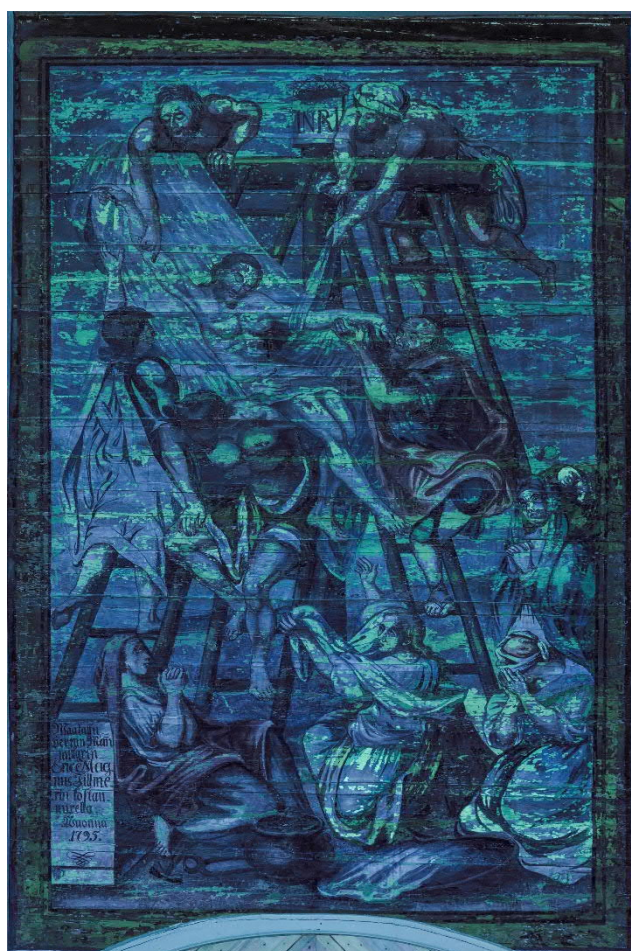
Kuvapari maalauksesta Ristiltäotto, Emanuel Granberg 1795. Maalaus on kuvattu 2018 ennen konservointitoimenpiteitä. UV- kuvassa oikealla erottuvat maalaukseen tehdyt restauroinnit vaaleammalla. Kuvat: Arno de la Chapelle

Maalaukset valokuvattiin näkyvällä valolla (VIS), sivuvalolla, ultraviolettivalolla (UV) sekä infrapunakameralla (IR). Erityisesti UV-valolla maalauksista erottui runsaasti eri aikoina tehtyjä paikakamaalauksia ja retusointeja. IR-kameralla etsittiin mahdollisia luonnoksia tai muutoksia maalauksen sommitteluihin, mutta sellaisia ei pystytty löytämään. Sen sijaan poistettu teksti *Marian ilmestys* maalauksen alareunassa erottui IR-kuvassa.

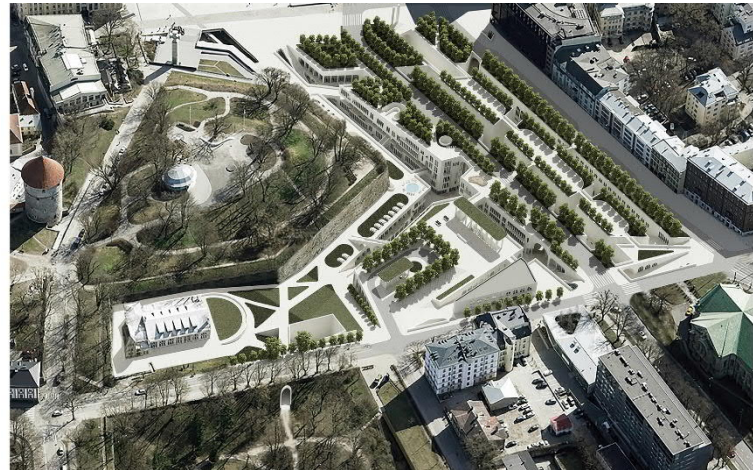
*Ingermanland bastion and the ERSO concert hall proposition (2020).*

The volume of the designed complex was to be 13 000 square meters, cubature of the concert hall 21 000 cubic meters. The buildings would cover and penetrate the moat, thus distorting the idea of bastion and the deepened moat in front of it. After the proposed construction the view of the scarp wall from the moat to the bastion would disappear. Additionally several layers of historic fortifications at the moment underground would be demolished to accommodate the new buildings. ICOMOS reacted with a letter to the parliament and also the city government objected to the idea – to a certain extent because the buildings were partly designed on town property. In addition to other problems it has remained obscure the relationship between private property developer, the state funded orchestra institution and the use of considerable amount of public money to build this complex. Shortly thereafter, in fall of 2020 also the ERSO abandoned the Sound Valley idea and focused its effort on a new promising location on the Skone bastion.

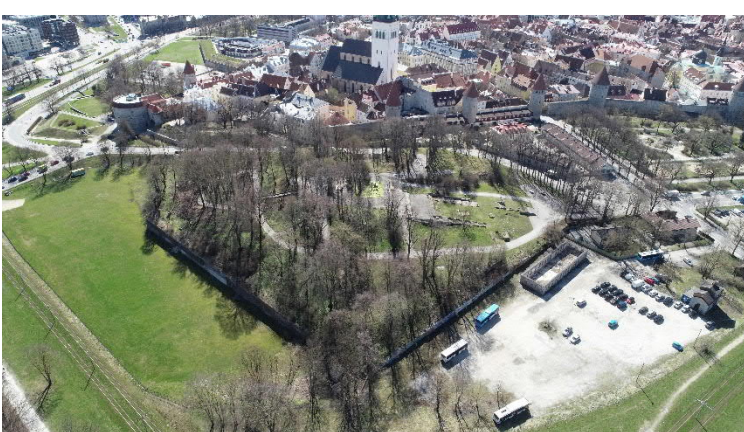
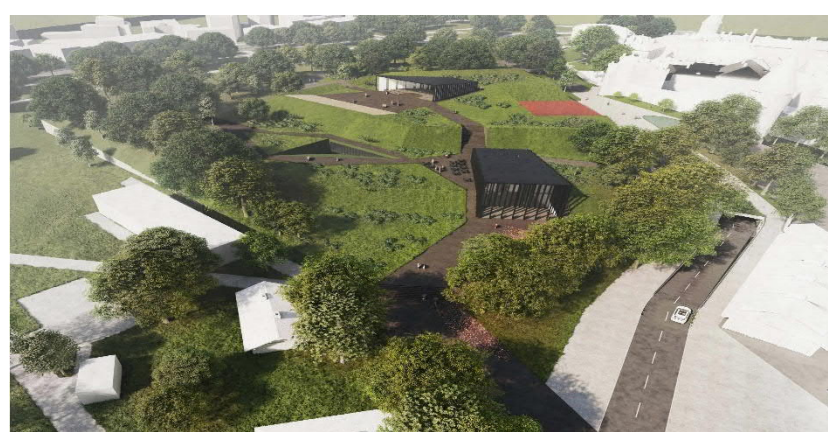
*Skone bastion and the ERSO concert hall proposition (2021).*

The complex would house in addition to concert hall other auxiliary rooms and an underground parking space on two floors, as well as a tunnel instead of the current Rannamäe road.

The construction of the concert hall anticipates the reconstruction of most of the bastion. Like the Ingermanland proposal, this proposition is in clear contradiction with the principals of Heritage Conservation Area act as well the suggestions for the conservation of world heritage site. For the present day the danger to Skone bastion is freezed, since the concert hall project was not selected by Riigikogu. However the case has not yet ended.

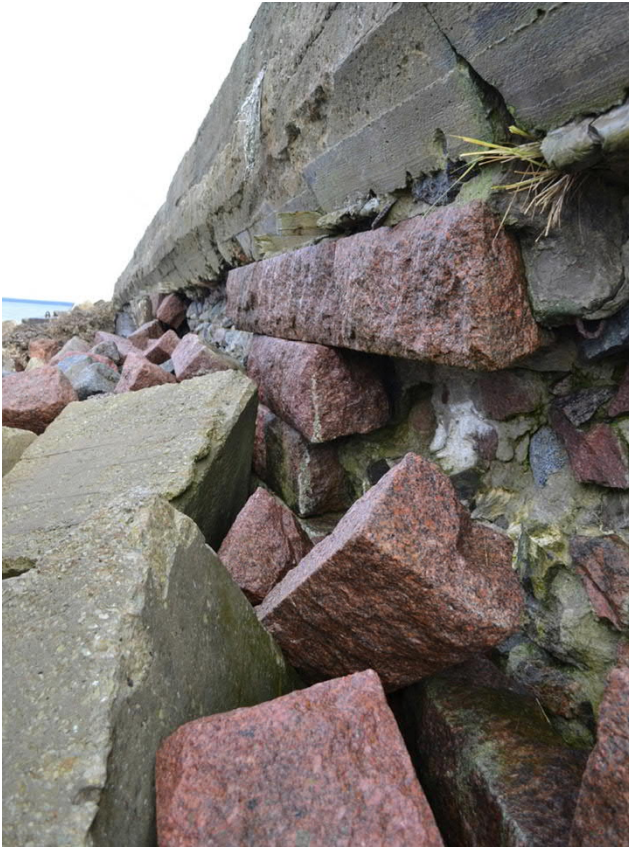
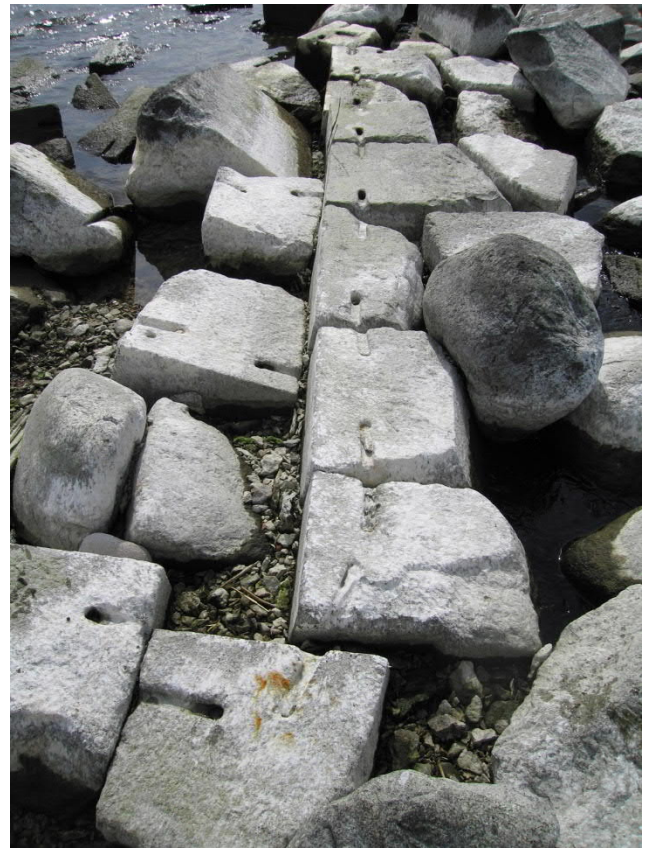
*Vasemmalla: Upinniemeltä peräisin olevilla graniittiharkkoilla vuorattu aallonturkajan pohjoissivu. Oikealla: Graniittiharkkojen alin rivi Topeltpatarein linnakkeessa. Kuvat: Robert Treufeldt 2017 ja 2008.*

**Vanhin sotilaallinen kohde**, jossa on käytetty suurikokoisia graniittilohkareita, on Kalarannasta noin 500 metrin päässä meressä sijaitseva Topeltpatarein ('tuplapatteri') linnake. Kaksi patteria rakennettiin lähekkäin mereen jo 1710-luvulla, yhdistettiin 1740-luvulla (siitä nimikin on peräisin) ja rakennettiin täysin uudelleen 1830-luvulla. Silloin puusta ja liuskekivestä rakennettu linnake vuorattiin graniitilla - kokonaan siellä saattoi kymmenennessä kerroksessa olla noin 4000 graniittilohkareta. Krimin sodan jälkeen linnake on ollut jäiden ja myrskyjen vallassa sekä sitä on huutokaupattu rakennusmateriaalina, niin että nykyisin vedenpinnan yli on säilynyt noin 300 palasta.

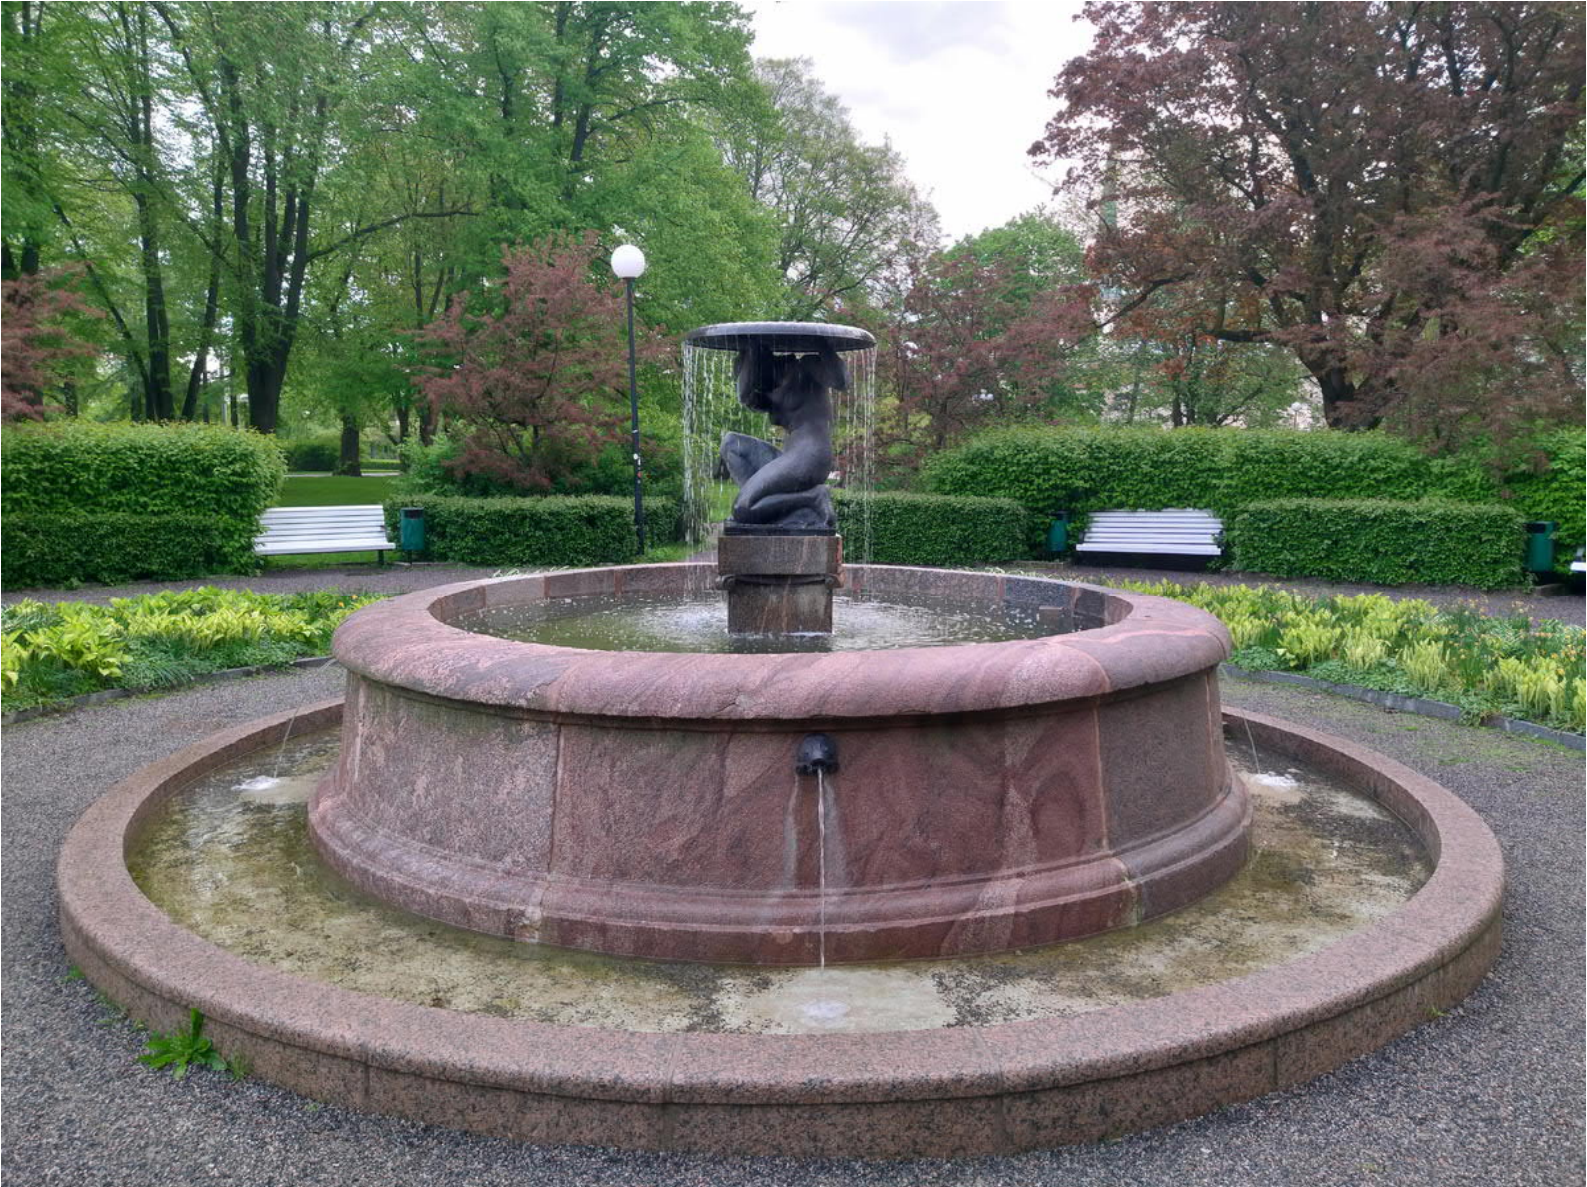
*Kalarannan linnakkeen arteesisen kaivon graniittisuojuus v:sta 1848 siirrettiin v:na 1933 vanhankaupungin laidalla perustettuun uuteen puistoon, missä se nykyisinkin toimii suihkulähteen suojuksena. Veistos lisääntyi v:na 1936. Kuva: Robert Treufeldt 2021.*

**Varsinainen Kalarannan linnake**(5) on rakennettu pääosin paikallisista punatiilestä ja liuskekivestä, mutta tietyissä paikoissa (esimerkisi sadevesi- tai viemärijohdoissa) on aika runsaasti tuontigraniittia. Nykyisin maan peitossa oleva merenpuolinen graniittisokkeli sisältää kokonaan noin 2000 palasta viidessä kerroksessa. Lisäksi alapihan keskellä ollut arteesisen kaivon suojus rakennettiin v:nä 1848 isokokoisista graniittipalasista. Se purettiin n 1880-luvulla, mutta siirrettiin vuonna 1933 vanhan kaupungin laidalle perustettuun uuteen puistoon, missä se nykyisinkin toimii suihkulähteen suojuksena.
